# Überprüfung der Standsicherheit einer Böschung einer Serpentin-Kalkstein-Formation am Ausleitungswehr des Kraftwerkprojektes Dogancay in der Türkei

Dr.-Ing. Ronald Haselsteiner  
Björnsen Beratende Ingenieure GmbH, Koblenz, Deutschland

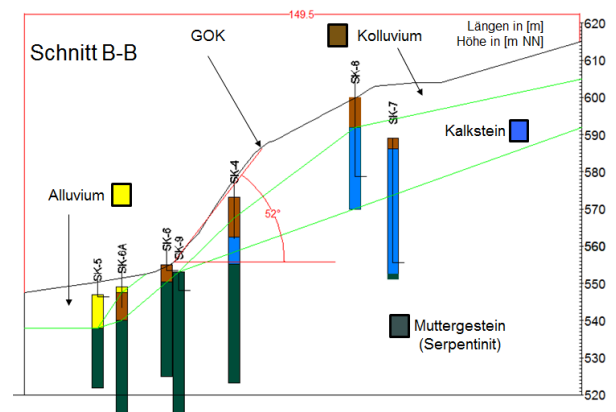
Bild 3: Skizzierte Bohrergebnisse mit Entwurfsvorschlag (Schnitt B-B, Bild 1) mit Alternative B

nachdem die Oberfläche von Gehölzen freigestellt und gesäubert wurde. Als Alternative A wurde die Böschungssicherung mittels einer Stützwand mit Hinterfüllung (siehe auch Bild 2) betrachtet. Die Alternative B beinhaltet eine im Vergleich zu der vorhergehenden Planung weniger ausgeprägte Profilierung der Böschung mit entsprechendem Abtrag (Bild 3).

Die Gleitkreisuntersuchungen wurden an zwei charakteristischen Schnitten A-A (Bild 2, Bild 11) und B-B (Bild 3, Bild 12) im Bereich der rechtseitigen Böschung oberstrom von Schnitt C-C durchgeführt.

und Serpentinat geben könnte. Schnitt B-B (Bild 1) könnte hier eine entgegengesetzte Interpretation provozieren, was jedoch mit mindestens drei Geologen diskutiert und ausgeschlossen wurde.

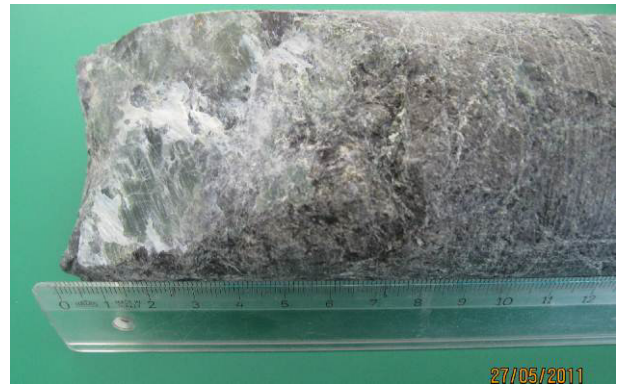
Bild 6: Bohrkern mit glatter Bruchfläche

In Bild 3 ist ein Bohrkern des Serpentinigesteins im Detail zu sehen (vgl. Bild 5). Die Oberfläche ist ölig und glatt. Die Bruchfläche zeigt eine „harnisch“-ähnliche Oberfläche. Die Farbe ist grünlich mit Schwarztönen. Serpentinigestein ist witterungsanfällig. An der Oberfläche verliert das Gestein rasch an Festigkeit, wenn es Umwelteinflüssen (Regen, Hitze) ausgesetzt ist, und bildet kleinskalige schiefrige, spröde Blättchen aus (Bild 7), die manuell entfernt werden können. Das Serpentinigestein ist mit größeren Kalksteinblöcken versetzt (Bild 8). Die Kalksteine bilden ein stabiles Widerlager für die angrenzenden Bauwerke und die rechtsseitige Böschung.

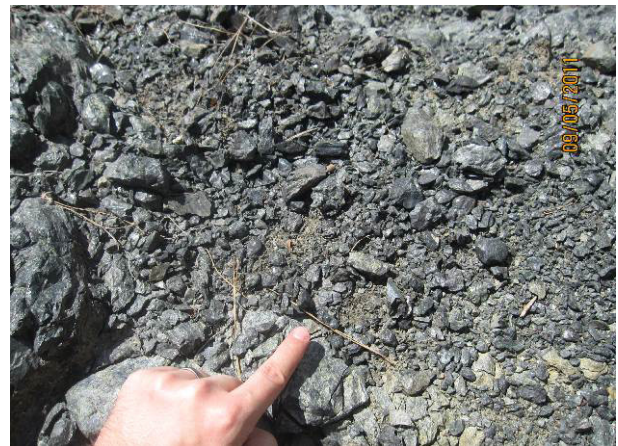
Bild 7: Oberflächige Verwitterungszone des Serpentinits

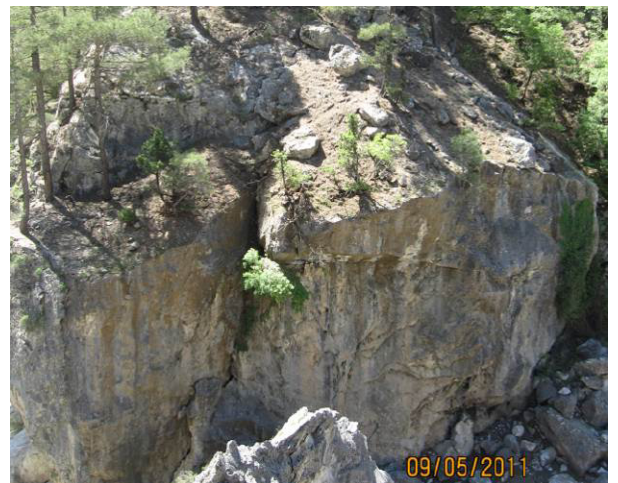
Bild 8: Kalksteinblöcke im Bereich von Schnitt C-C (Bild 1) weit unterhalb der Bauwerksachse am rechten Ufer

Nah unterstrom der Bauwerksachse bildete sich, wie bereits erwähnt wurde, im Fluss eine Engstelle aus, die beidseitig von massiven Kalksteinblöcken umrahmt war (Bild 8, Bild 14). Aufgrund der dominierenden Kalksteinblöcke / -schichten wurden an Schnitt C-C keine Standsicherheitsuntersuchungen durchgeführt. Die für die Standsicherheitsuntersuchungen getroffenen Annahmen, welche später noch erläutert werden, wären hierbei auch nicht zutreffend gewesen.

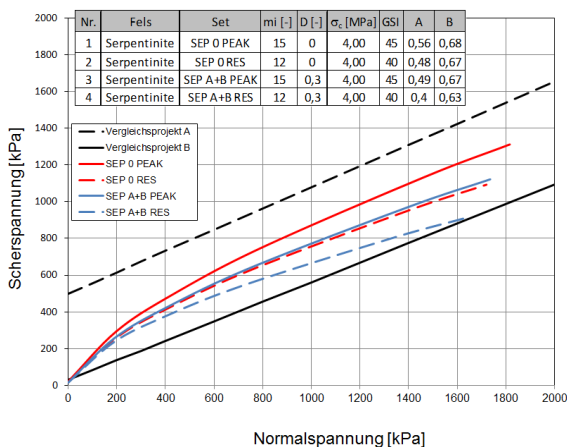
Bild 9: Betrachtete und verwendete Scherfestigkeitskurven für das Serpentinittgestein

Direkte Scherversuche wurden im Rahmen der ersten Reihe von Laboruntersuchungen nicht durchgeführt. Deshalb wurde das Scherfestigkeitsverhalten des Serpentinittgesteins analytisch über den Ansatz von Hoek-Brown abgeschätzt. Hierzu wurden Werte für GSI (Geological Strength Index), für  $m_i$  (Disturbance Factor) und für die Druckfestigkeit  $\sigma_c$  (= UCS) verwendet und Scherfestigkeitskurven ermittelt (Bild 9) [4].

Das Ergebnis dieses analytischen Vorgehens ist in Bild 9 und Bild 10 dargestellt. Für die berücksichtigten Bauwerks-/Böschungszustände („0“ für Ausgangszustand; „A, B“ für geplante Bauwerksalternativen) wurden unterschiedliche Scherfestigkeitskurven festgelegt, um auch den baulichen Eingriff berücksichtigen zu können.

halb der im Labor ermittelte Mittelwert für UCS mit dem Faktor  $\gamma_p = 2,5$  abgemindert. In Bild 9 sind auch Schergeraden nach Mohr-Coulomb aufgetragen, wie sie bei anderen Bauvorhaben in Serpentinittgestein bestimmt wurden [5].

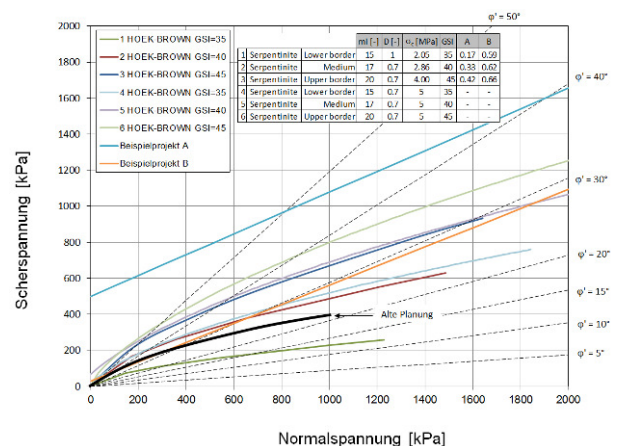
Bild 10: Vergleichskurven und Scherfestigkeitsannahme der alten Planung

Der in Bild 10 dargestellte Erfahrungsbereich zwischen den Bezugsprojekten A und B (vgl. Bild 9) zeigt eine relativ hohe Spanne auf. Die im Projekt verwendeten Kurven liegen in der Mitte bis im unteren Bereich dieser Spanne. Die Annahmen bzgl. der Scherfestigkeit der alten Planung waren weniger optimistisch als die neu bestimmten, was auch zu dem Vorschlag der massiven Baumaßnahme in Form der Böschungsprofilierung geführt hat (Bild 1). Ein repräsentativer Reibungswinkel von  $\phi' = 20-30^\circ$  (ohne Kohäsion), der in etwa die schwarze Kurve in Bild 10 widerspiegelt, wurde als zu pessimistisch eingeschätzt, obwohl Fallbeispiele von Serpentinittgesteinen berichten, die noch geringere Scherfestigkeiten zu Tage brachten [9] [10].

Die vom lokalen Planer angestellten Standsicherheitsuntersuchungen auf Basis der in Bild 10 gezeigten Scherfestigkeitskurve an einer homogenen Böschung waren hier sicherlich zu konservativ und entsprachen auch nicht den tatsächlichen geologischen Verhältnissen. Bei der Erstellung des geotechnischen Modells waren so wesentliche Fakten unberücksichtigt geblieben.

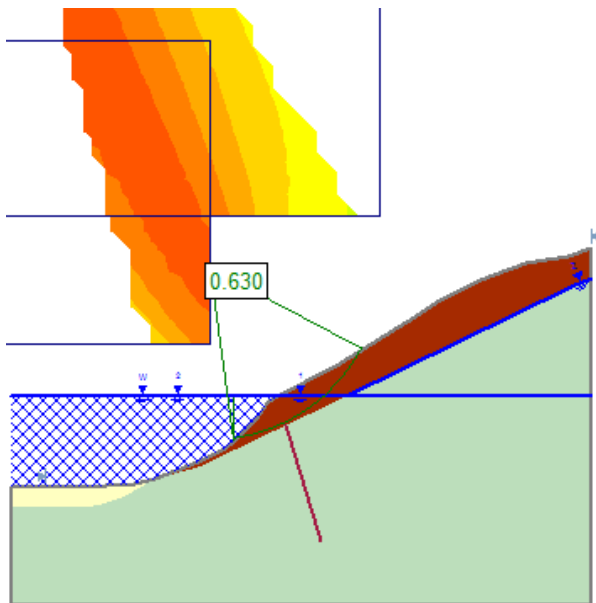
Bild 11: Tiefer maßgebender Gleitkreis (lokale Standsicherheit) für Lastfall 3 (Schnitt A-A, Alternative 0)

In Bild 11 ist der maßgebende Gleitkreis der Ausgangssituation für Lastfall 3 (MCE) dargestellt und zeigt für diesen außergewöhnlichen Lastfall einen unzureichenden Sicherheitsfaktor  $\eta = 0,63 < 1,0$ . Die Stabilisierungsmaßnahme „Alternative A“ zielte daraufhin vor allem auf die Stabilisierung des Kolluviums ab.

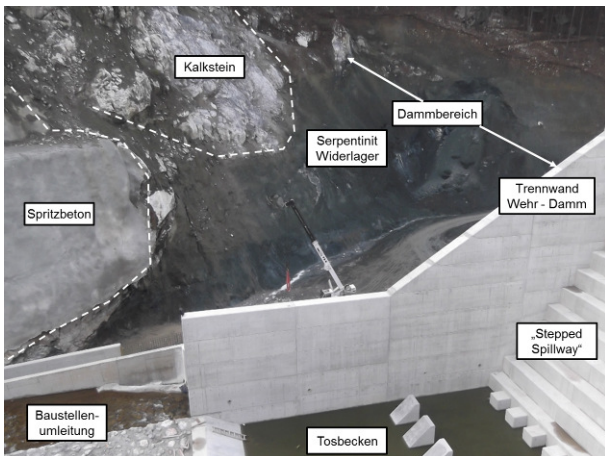
Bild 13: Baustellenzustand 12/2013 (vom orographisch rechten Ufer aus gesehen)

Bei den Aushubmaßnahmen an der Böschung bzw. der Vorbereitung des Widerlagers für die Dammschüttung hat sich gezeigt, dass das Serpentinergestein den Festigkeitsannahmen entsprach und außer raschen oberflächlichen Verwitterungserscheinungen keine die globale oder lokale Standsicherheit gefährdenden Prozesse und Bewegungen auftraten.

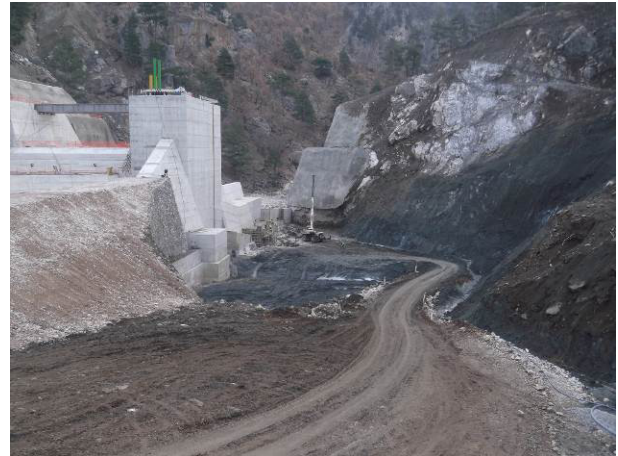
Bild 14: Baustellenzustand 12/2013 (von Oberwasser mit Blick Richtung Unterwasser)

In Bild 14 ist die Baustelle von Oberwasser aus gesehen dargestellt. Am orographisch rechten Ufer befindet sich die in Bild 13 frontal gezeigte Serpentinböschung. Entgegen der ersten Befürchtungen war es durchaus möglich, die temporären Böschungen fast senkrecht ohne zusätzliche Sicherungsmaßnahmen

herzustellen. Die permanente Böschung im Kalkstein unterstrom von der zukünftigen Dammschüttung wurde gemäß den felsmechanischen Anforderungen geböschert mit Bermen ausgeführt und mit Spritzbeton gesichert.
